ASUNTO: Remisión Informe de la visita al punto de atención de Quibdó
– Monitoreo atención al usuario.

**INSTITUTO COLOMBIANO DE CREDITO EDUCATIVO Y
ESTUDIOS TÉCNICOS EN EL EXTERIOR - ICETEX**

**PROCESO AUDITADO:
VISITA DE AUDITORÍA AL PUNTO DE ATENCIÓN DE LA CIUDAD DE QUIBDÓ**

BOGOTÁ D.C., OCTUBRE DE 2017

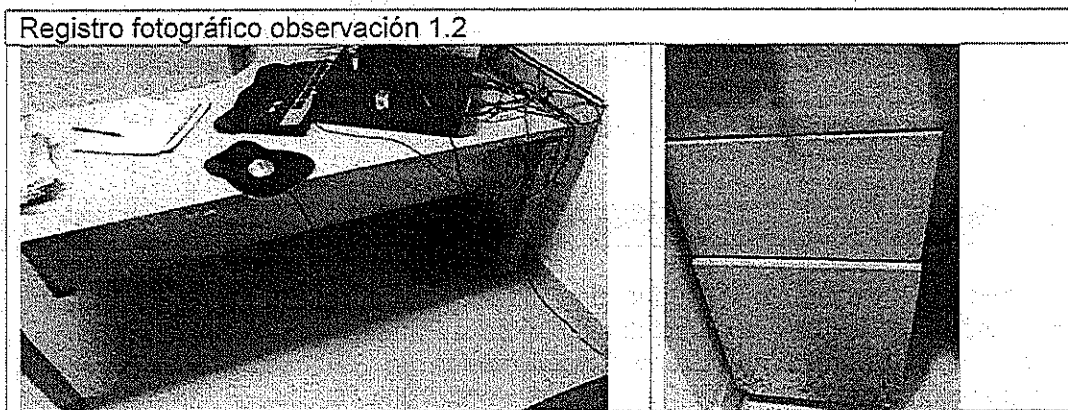
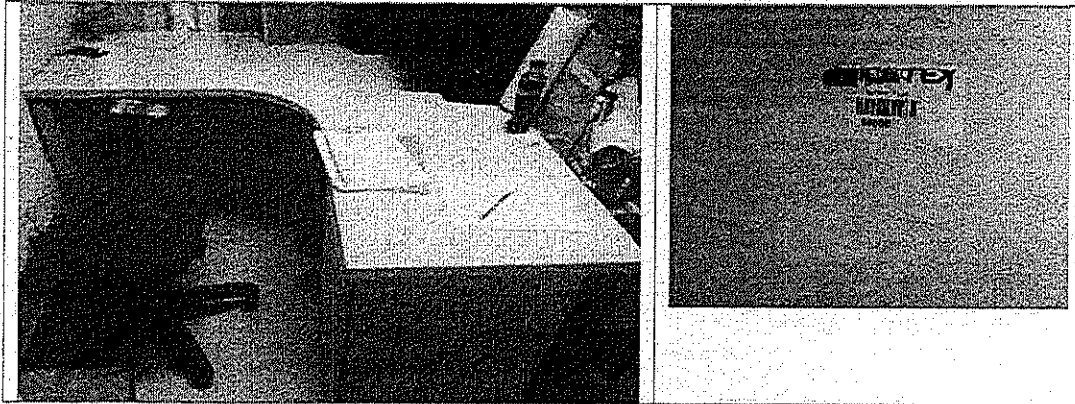
1.2. Bienes muebles con mismo número de placa: En la revisión efectuada a los bienes muebles de la ciudad de Quibdó se evidenciaron dos módulos de trabajo, identificados con la placa 58560.

Recomendación: Realizar la respectiva identificación de los muebles y asignar el número de placa correcto.

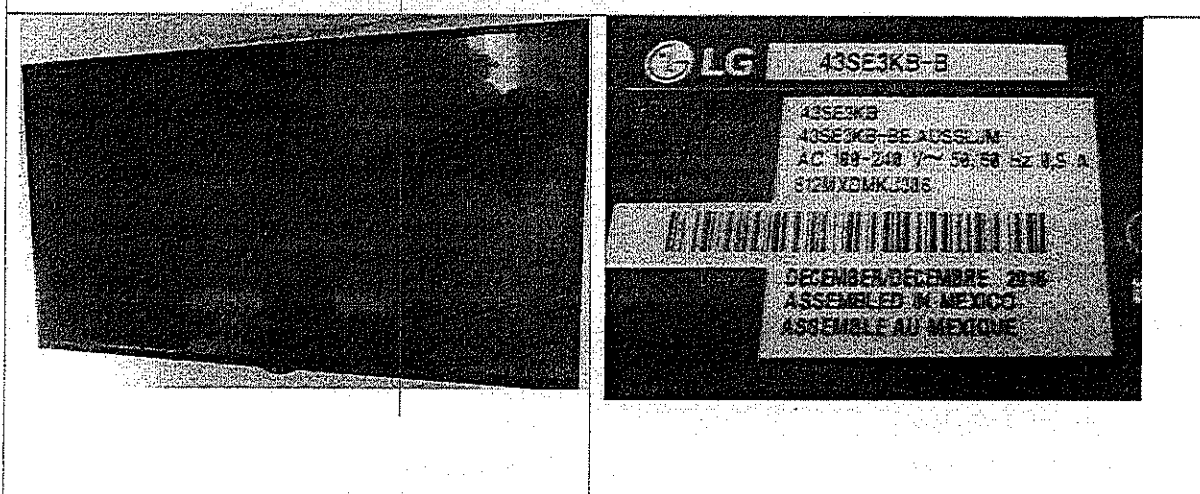
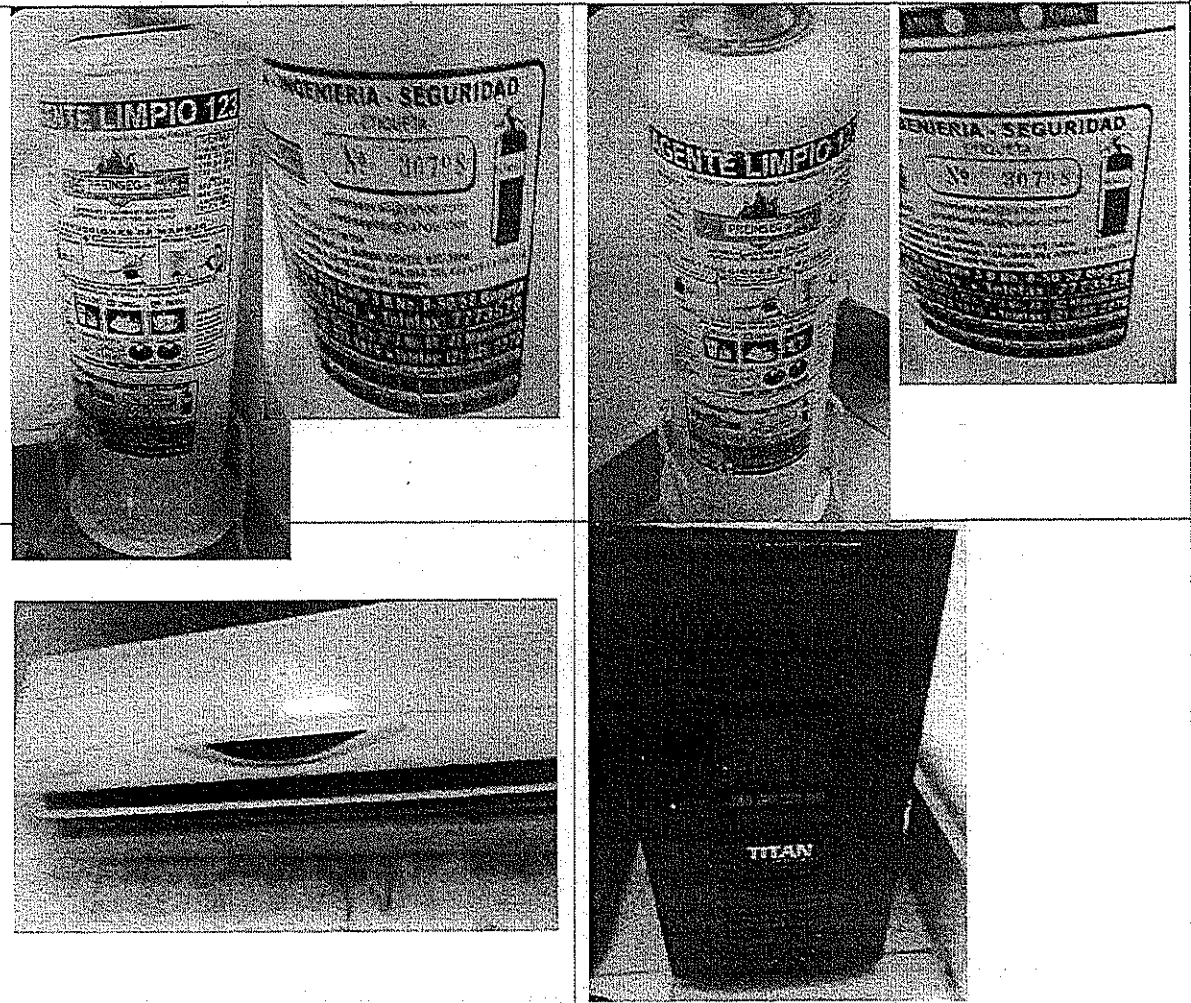
Registro fotográfico observación 1.3.

1.3. Bienes en uso sin placa: se evidenció que los elementos relacionados a continuación no poseen placa de identificación y no se encuentran relacionados en el inventario, como se observa en la siguiente ilustración:

Recomendación: se recomienda a la Coordinación Grupo Administración de Recursos Físicos efectuar las gestiones pertinentes con el fin de realizar la respectiva identificación del bien asignándole un número de placa y registrarlos en el inventario.

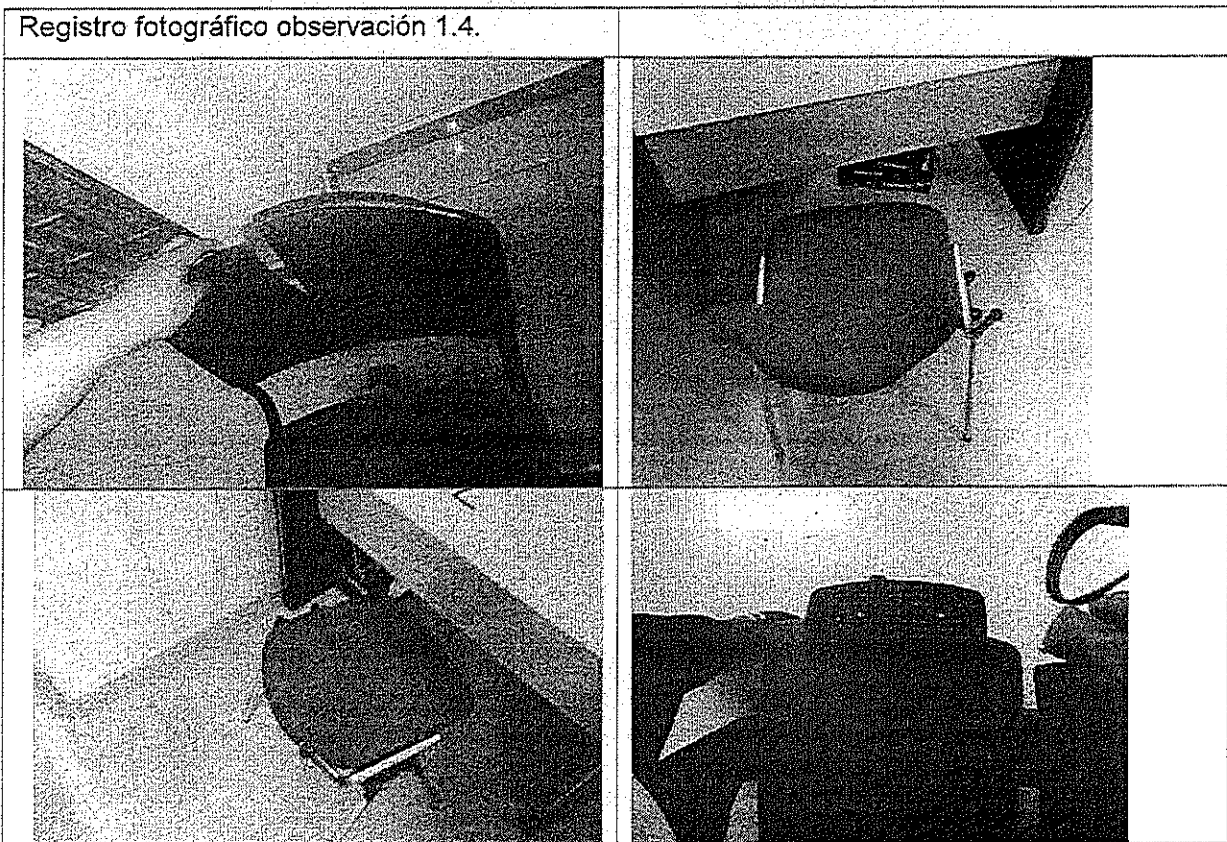
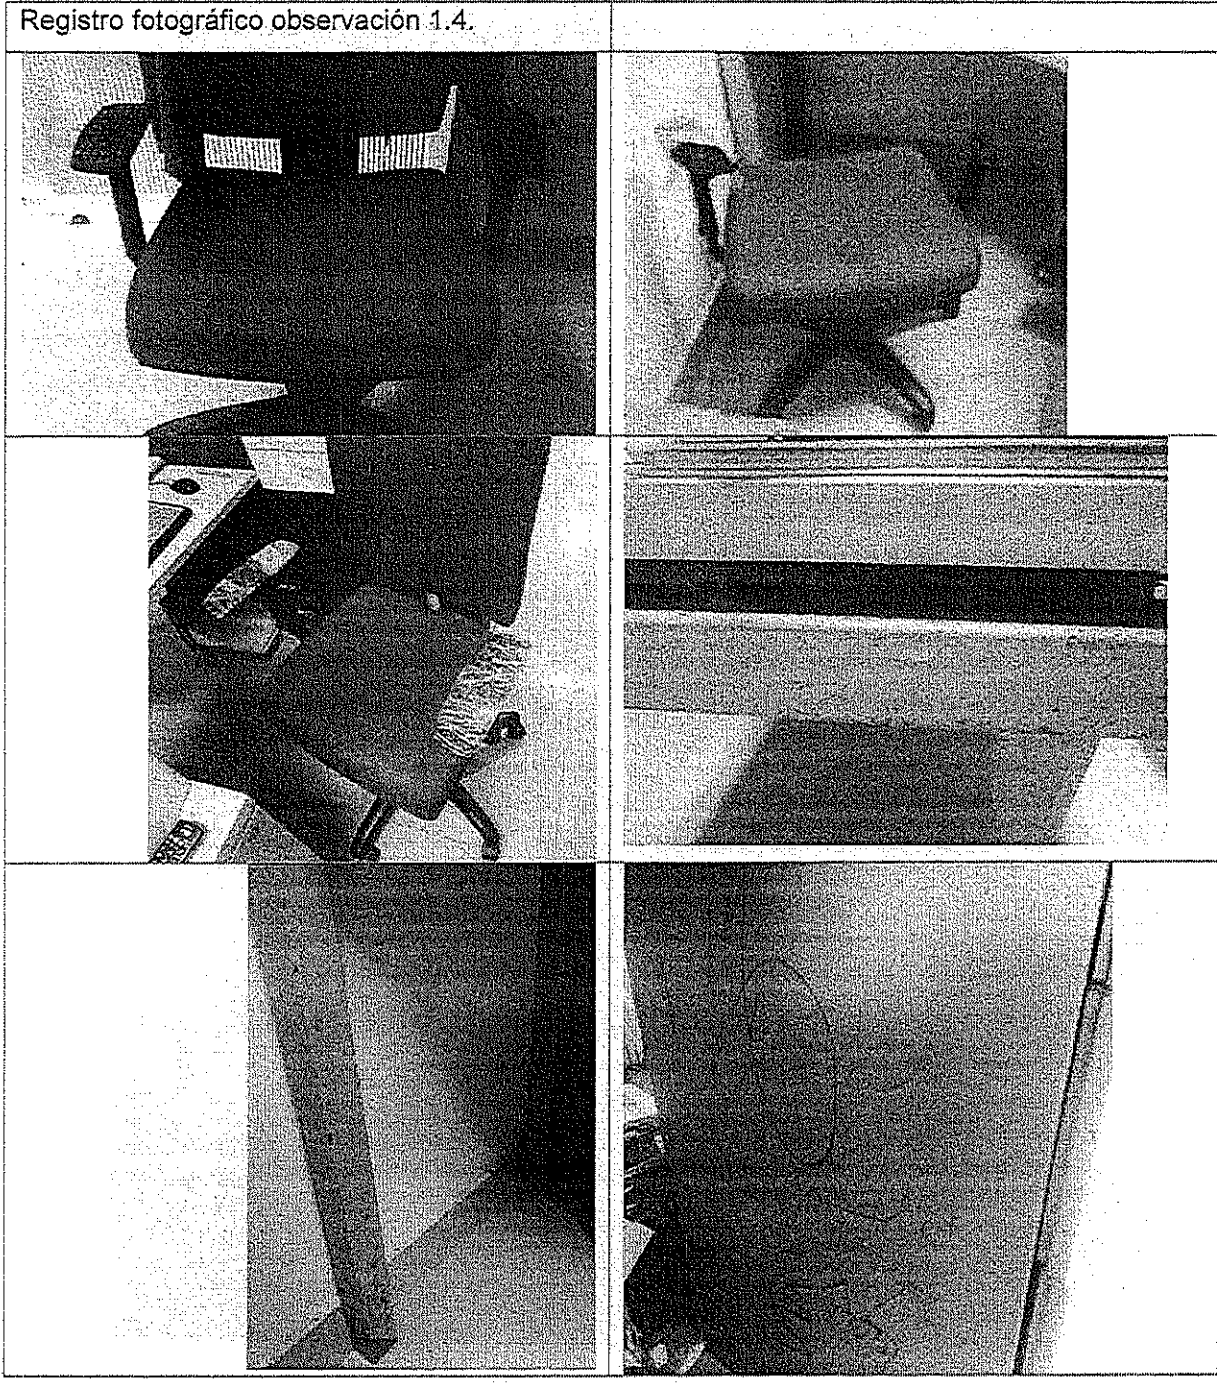
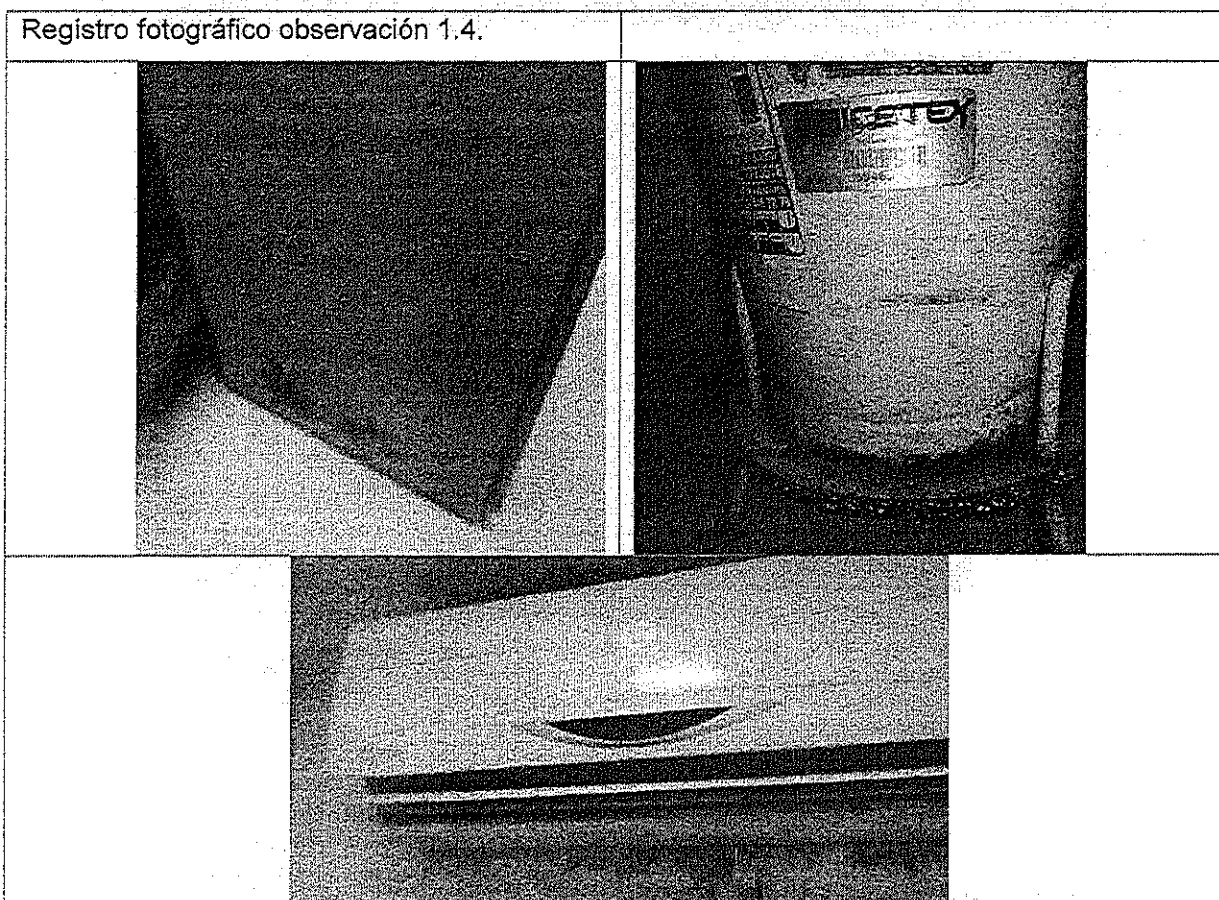
1.4. Bienes en uso, deteriorados y dañados: se encontraron bienes muebles en uso para el servicio de los usuarios y colaboradores del ICETEX dañados y avanzado estado de deterioro.

Tenido en cuenta la novedad presentada el día 24 de octubre de 2017, en donde un grupo de personas en protesta impidió el acceso a la sede de atención al usuario en Quibdó, el señor Willinton Gómez, Representante de Estudiantes del Fondo de Comunidades Negras del Choco, dentro de sus inconformidades, manifestó su malestar con los muebles destinados para la atención de los usuarios, por cuanto las sillas se encuentran dañadas o en avanzado estado de deterioro, observándose en este estado, los siguientes activos; (activos 46208, 46211, 46212 y 58562).

Recomendación: Se recomienda a la Asesora Territorial Noroccidente y Coordinación Grupo Administración de Recursos Físicos, realizar la gestión de cambio de los muebles o reparación si hay lugar.

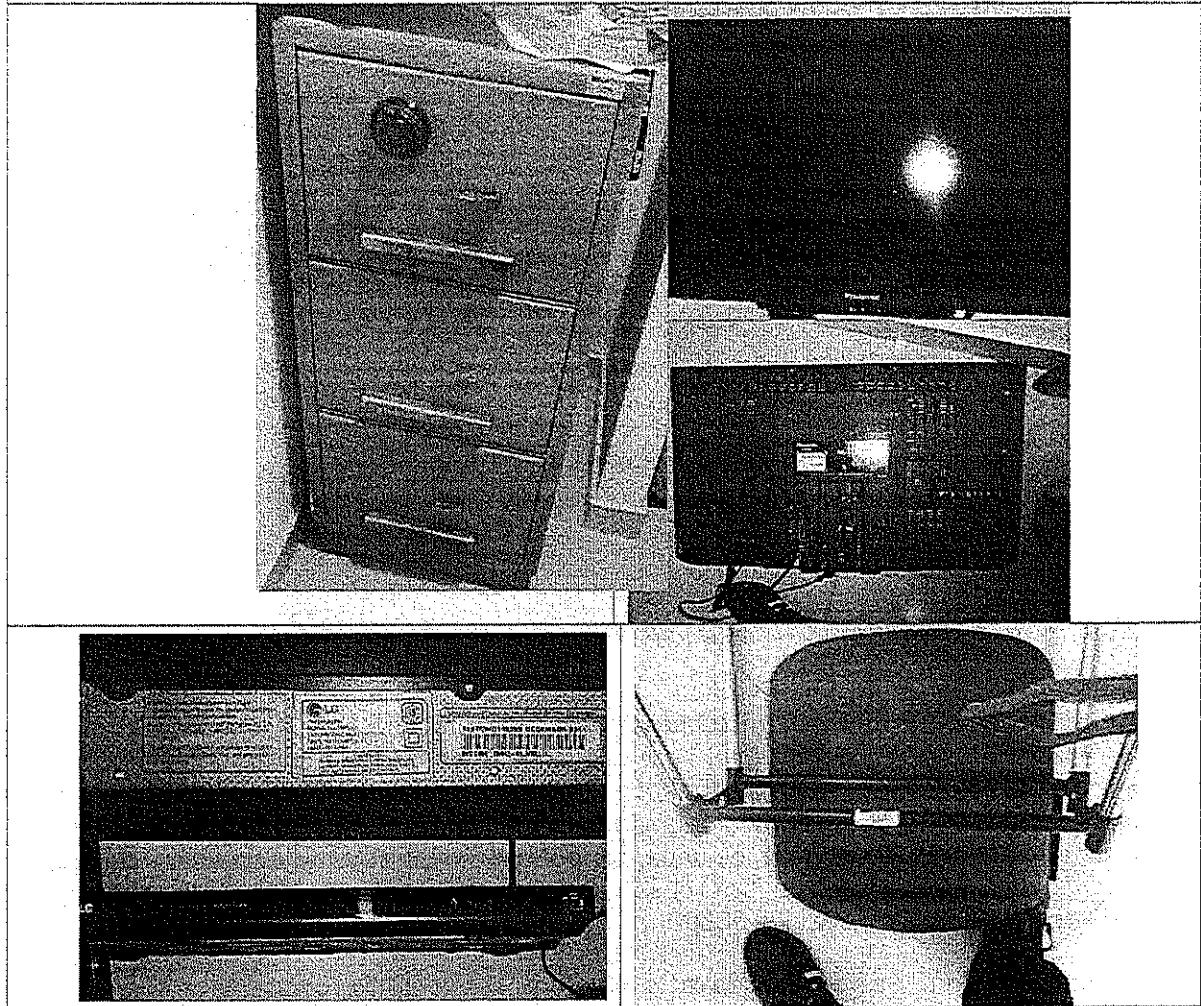
Registro fotográfico observación 5

1.5. Bienes identificados encontrados en desuso y dañados: En la visita al punto de atención de la ciudad de Quibdó, se encontraron bienes en desuso y/o averiados, como se detalla a continuación:

Recomendación: Se recomienda a la Coordinación Grupo Administración de Recursos Físicos y a la Asesora Territorial Noroccidente, gestionar la reparación de los bienes dañados si hay lugar y/o determinar la disposición final de los mismos.

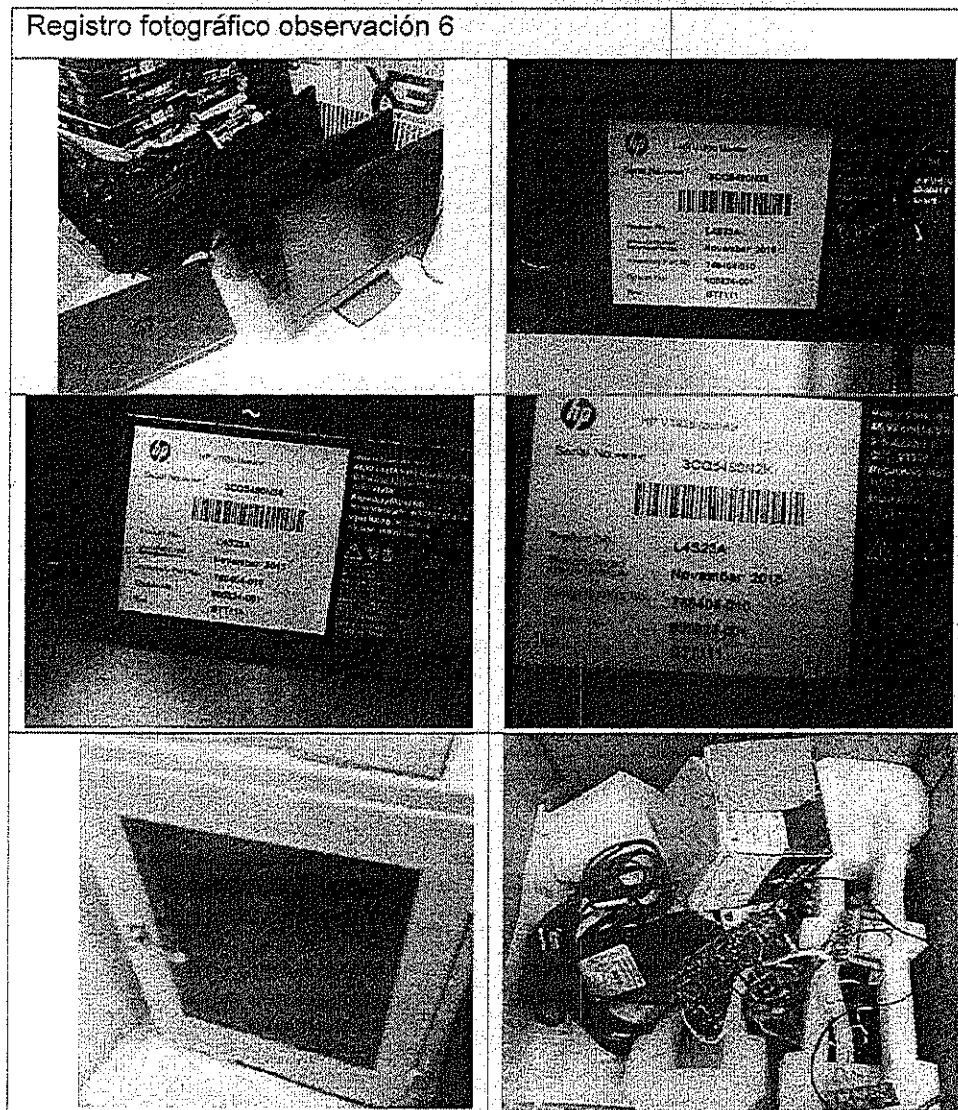
1.6. Elementos sin placa y en desuso: Se encontraron activos en desuso y sin placa de identificación del ICETEX, detallados a continuación:

Recomendación: Se recomienda a la Coordinación del Grupo Administración de Recursos Físicos, realizar la identificación y respectiva disposición final de los mismos.

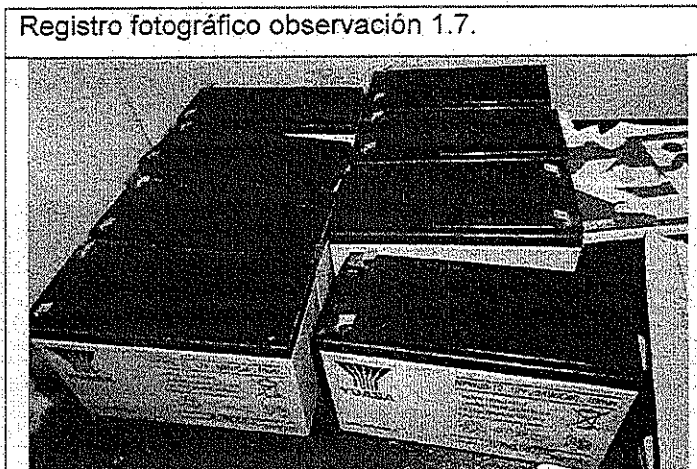
1.7. Acumulación de baterías: Se evidenció en el cuarto técnico de la sede de Quibdó, acumulación 8 de baterías para UPS usadas Yuasa NPW36-12 como se observa a continuación:

Recomendación: Se recomienda a la Coordinación del Grupo Administración de Recursos Físicos y a la Asesora Territorial Noroccidente, realizar las gestiones correspondientes con el fin de efectuar la disposición final y adecuada de las baterías.

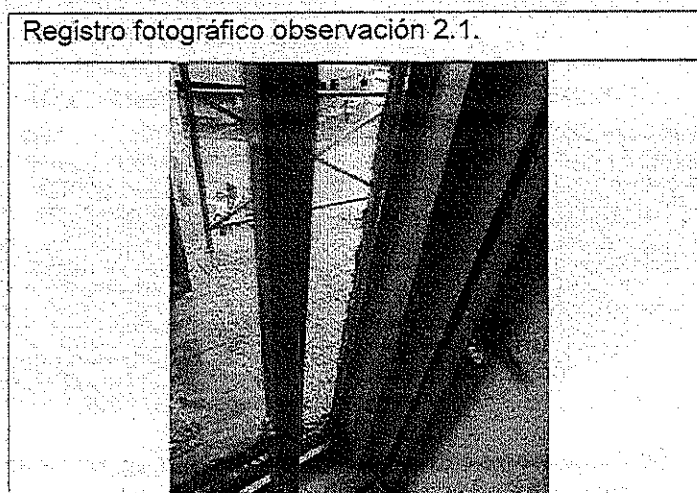
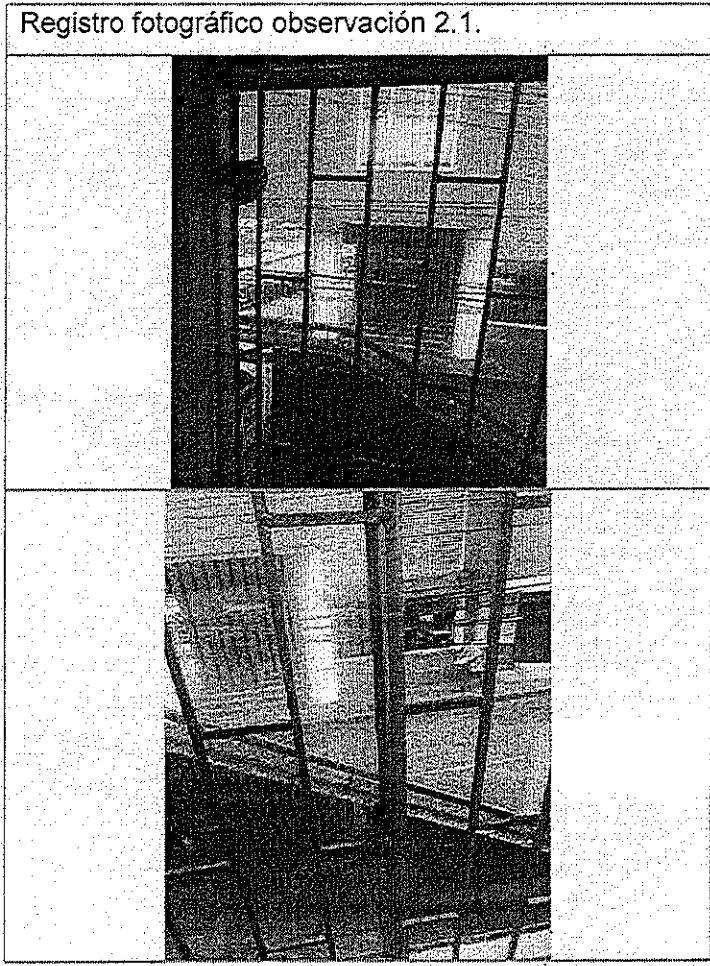
2.1. Se observaron ventanales flojos en la sala de espera del punto de atención de Quibdó, el cual presenta una probabilidad de accidentes para los usuarios del ICETEX.

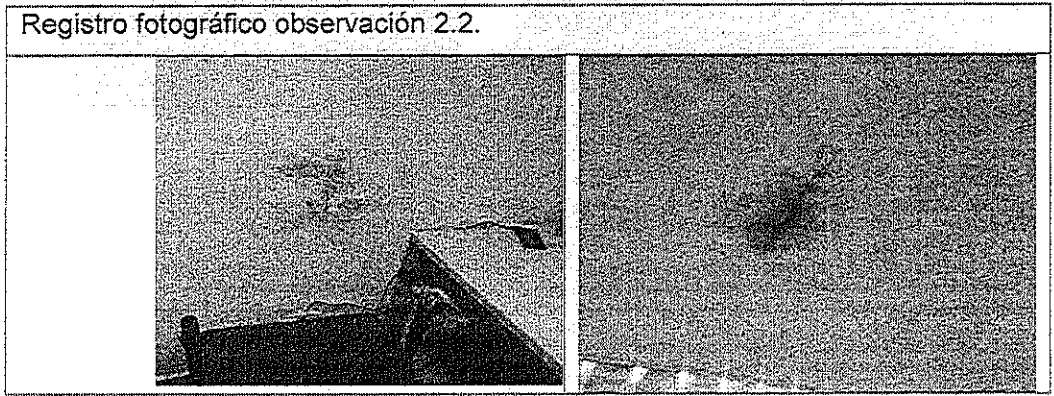
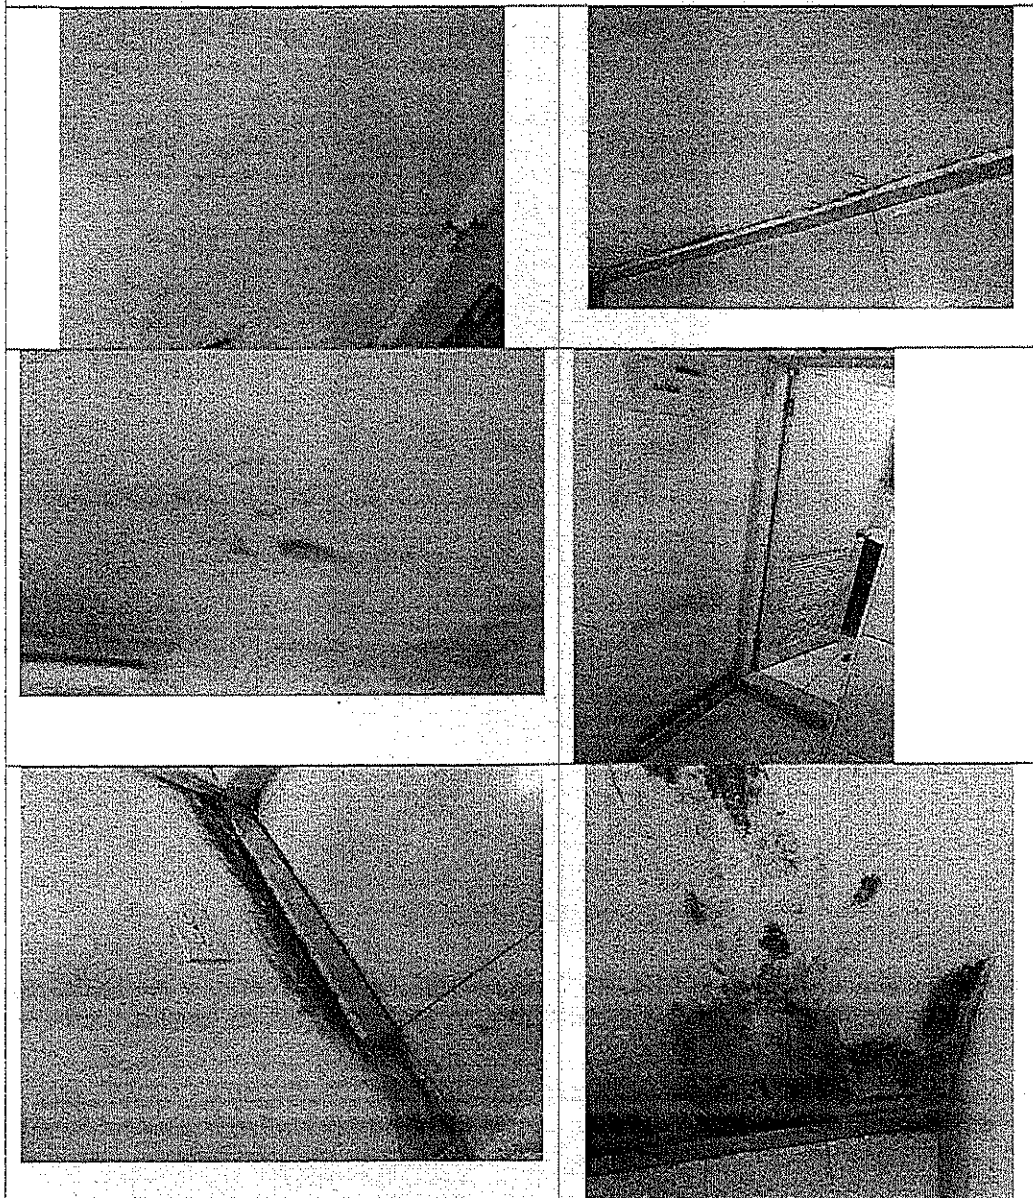
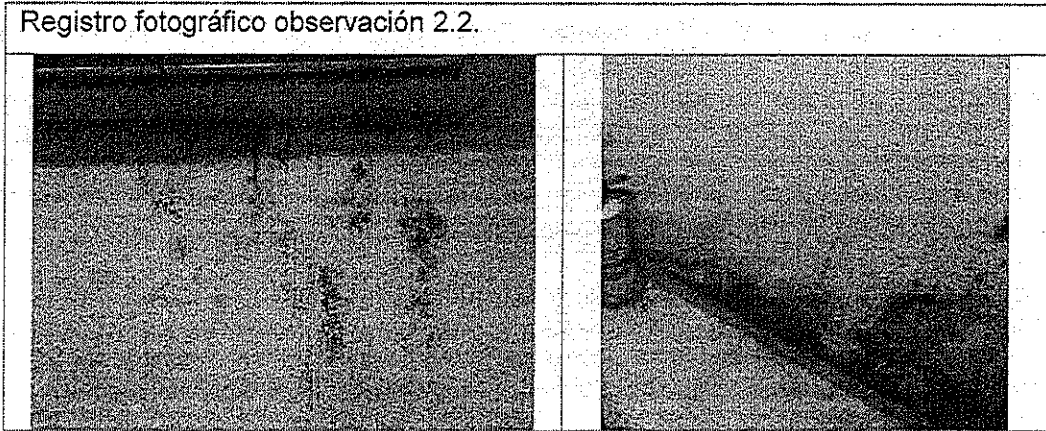
Registro fotográfico observación 2.2.

2.2. Se evidenció avanzado deterioro por humedad en las paredes y techo del punto de atención, en la sala de espera, módulos de atención, cuarto técnico, corredor de la cocina, corredor del baño y baño.

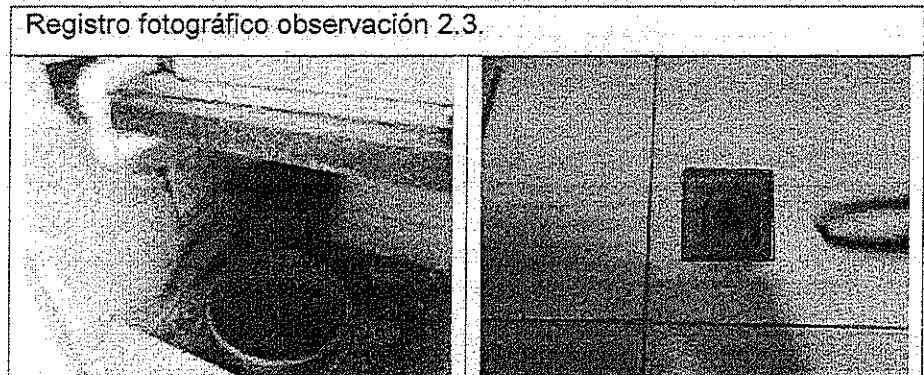
2.3. Se observó desagüe tapado en la parte inferior del cuarto de aire acondicionado y desagüe del baño sin rejilla.

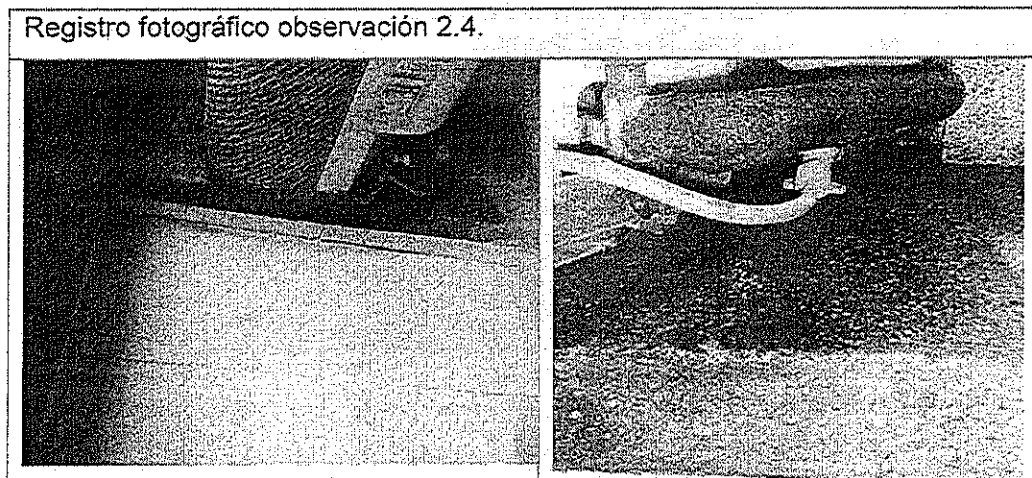
2.4. Se evidenció acumulación de agua en el balcón de la oficina proveniente del ducto del aire acondicionado que se encuentra en el mismo sitio.
