TIPO DE AUDITORÍA	Auditoría SCI
FECHA DEL INFORME	2024-06-04
FECHA DE LA AUDITORÍA	2024-05-22
Lugar	ICETEX - Cartagena - Barranquilla

PROCESOS	<ul style="list-style-type: none"> Atención a beneficiarios y/o ciudadanos Administración de Activos Fijos Permanencia
PROCESO, PROCEDIMIENTO O ACTIVIDAD A AUDITAR	Administración Recursos Físicos; Permanencia; Atención a Beneficiarios ; Caja menor
OBJETIVO DE LA AUDITORÍA	Realizar visita a las territoriales y Centros de Experiencia Presencial (CEPs) del ICETEX en las ciudades de Cartagena y Barranquilla con el objeto de evaluar de manera independiente y objetiva el cumplimiento para las directrices relacionadas con la administración de los fondos fijos de la caja menor de la Territorial Norte, revisión del procedimiento de Administración de Bienes Muebles, políticas de Seguridad Digital, Accesibilidad Física y Seguridad y Salud en el Trabajo y efectuar monitoreo a la Atención al Usuario.
ALCANCE	Realizar arqueo de caja y efectuar verificación de los inventarios, monitoreo del servicio de atención al usuario, seguimiento a las políticas de seguridad digital y seguridad y salud en el trabajo de la visita realizada del 22 al 24 de mayo de 2024

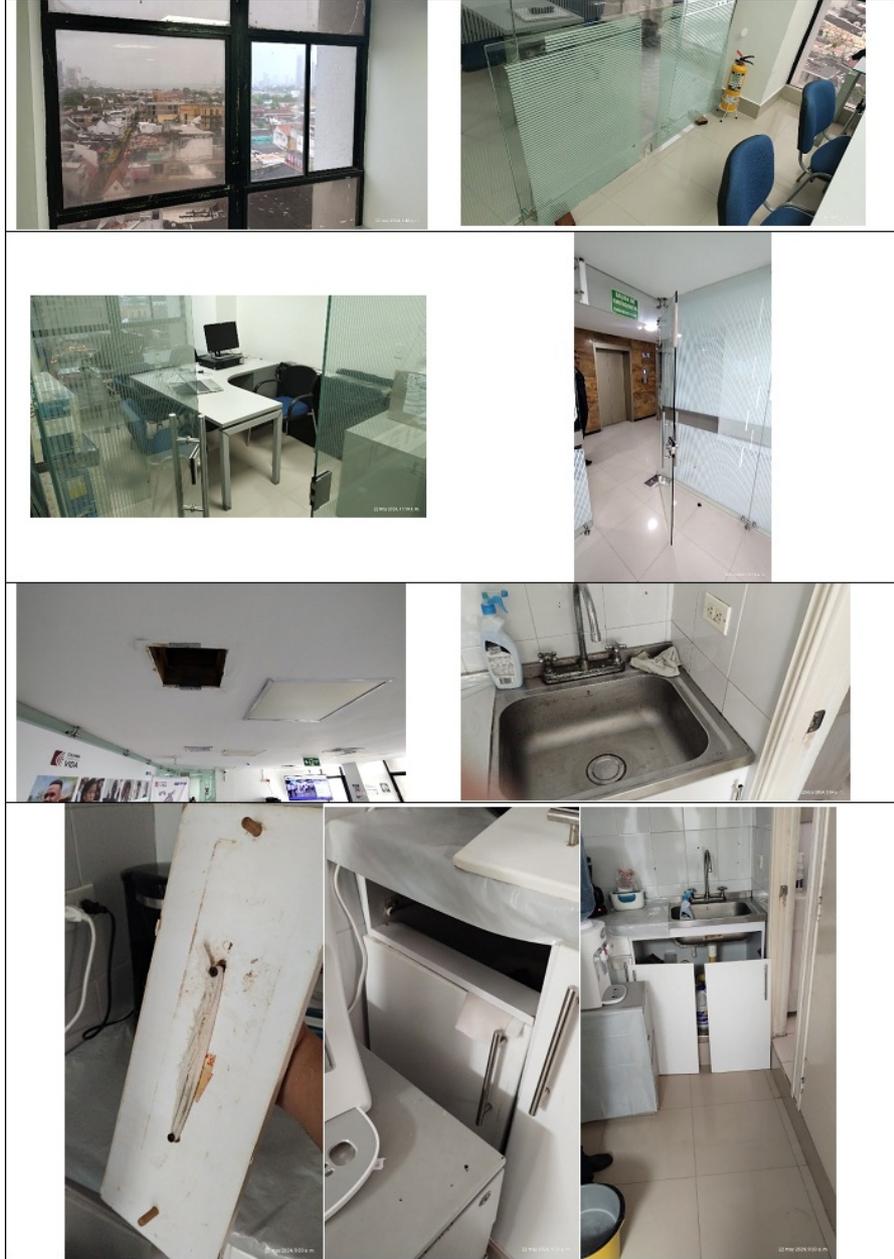
- El punto de atención tiene aspecto de deterioro.
- En ciertos puntos no hay rejillas de aire acondicionado por deterioro de las mismas.
- El punto de atención no cuenta con espacios para que los colaboradores dejen sus cosas personales.

- La puerta principal de acceso al centro de experiencia y una puerta interna de la oficina se encuentran dañadas, no se pueden abrir completamente, por lo que dificulta el acceso y salida de personas y elementos.

- Se encuentra un panel de vidrio de remodelaciones anteriores recostado en desuso, no se ha gestionado la disposición final del mismo.

Secretaría General a través del Grupo Administración de Recursos Físicos y a la Oficina de Comercial y de Mercadeo a través de la Oficina Asesora Comercial de la Territorial Norte, incluir en el alcance del plan PA240-031 las situaciones señaladas en la presente observación y realizar la respectiva ejecución del mismo.

Igualmente, se recomienda a la Secretaría General evaluar la posibilidad de iniciar las indagaciones disciplinarias pertinentes, frente al continuo incumplimiento de funciones en la administración y mantenimiento de los bienes inmuebles usados por el ICETEX para la prestación del servicio.

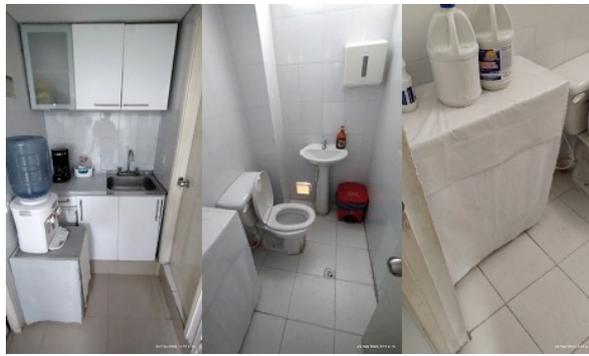
- Solo se cuenta con un baño para colaboradores y no es accesible para personas en condiciones de discapacidad, igualmente, no se encuentra disponible al público.
-

De otra parte, se recomienda al Grupo de Administración de Recursos Físicos a través del plan PA240-062, efectuar la gestión oportuna a las debilidades en el cumplimiento de la Norma Técnica Colombiana NTC 6047 de 2013 - Accesibilidad al Medio Físico - Espacios de Servicio al Ciudadano en la Administración Pública.

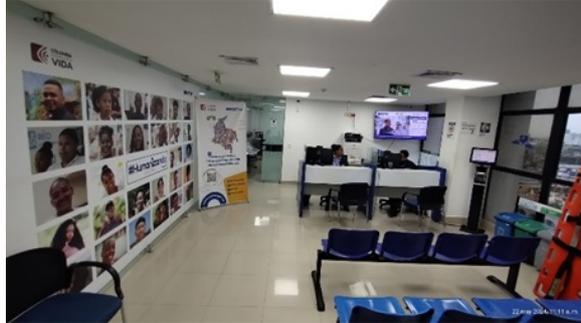
- No se evidencia señalización accesible para personas en condición de discapacidad y no cuenta con espacio reservado para silla de ruedas.

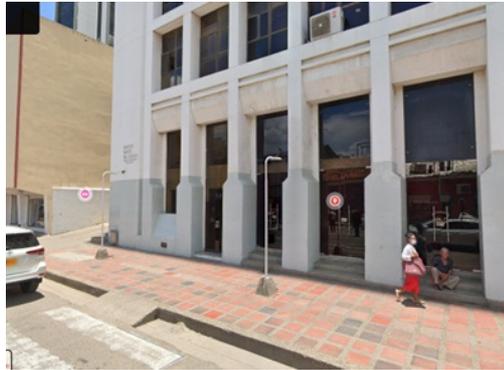
- En el espacio público (anden) para el acceso al edificio, se cuenta con rampa de discapacitados, sin embargo, dentro del edificio para llegar a la recepción hay pasos a desnivel (escaleras), lo que impide el tránsito de personas con movilidad reducida.

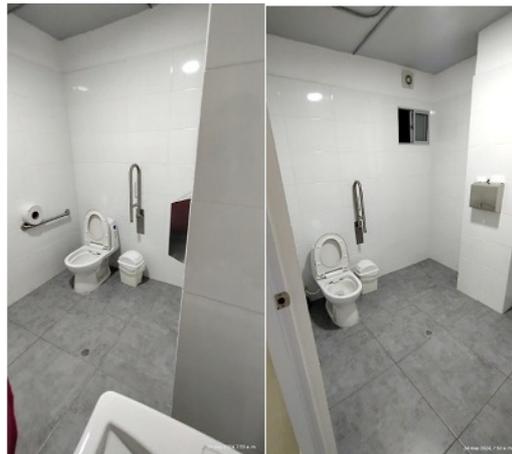
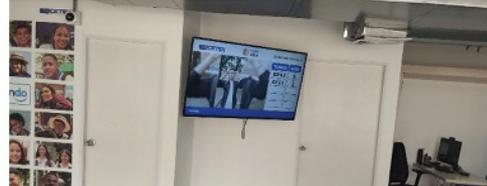
- El centro de experiencia cuenta con baños adecuados para personas con movilidad reducida; sin embargo, no se encuentran señalizados.

- No se evidencia señalización accesible para personas en condición de discapacidad para el Ingreso al Centro de Experiencia y no cuenta con espacios reservados para silla de ruedas.

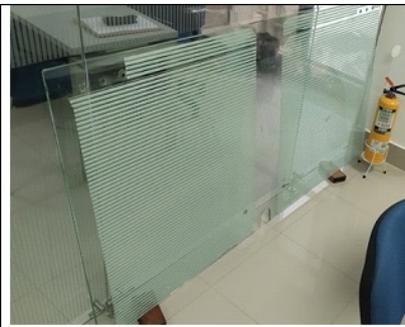
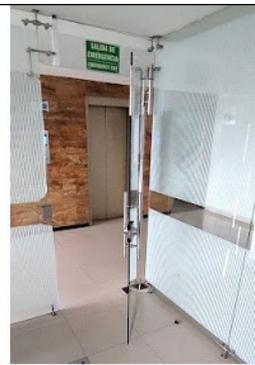
- No se cuenta con señalización de ruta de evacuación y punto de encuentro
- Se evidencia un panel de vidrio sobrante de adecuaciones anteriores, apoyado sobre otro panel de vidrio instalado, lo cual puede generar riesgos de caída y afectar la integridad de los colaboradores.
- No cuenta con salida de emergencia, es la misma del flujo normal de usuarios, y abre hacia adentro; adicionalmente presenta un problema de descuadre, por lo que no se puede abrir completamente y permanece trabada.
- La sensación térmica en temporadas de calor es alta y el aire acondicionado no es suficiente.
- Un extintor rojo tiene etiqueta con recarga vencida.
- Las sillas de los colaboradores no son ergonómicas y se encuentran en mal estado, así mismo, hay colaboradores que de acuerdo con su estatura requieren el uso de apoyo pies.

Se recomienda al Grupo de Talento Humano a través del plan de mejoramiento PA240-063, incluir en el alcance, acciones que subsanen y mitiguen la recurrencia de las situaciones evidenciadas en el presente hallazgo.

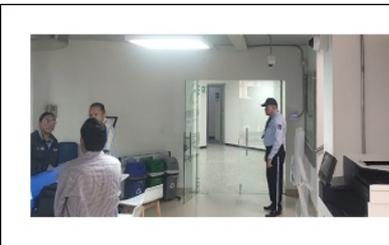
- El centro de experiencia carece de señalización de emergencia como: ruta de evacuación, punto de encuentro y salidas de emergencia.
- No cuenta con salida de emergencia, son las del flujo normal de usuarios y abre hacia adentro.
- Las sillas de los colaboradores no son ergonómicas y se encuentran en mal estado, a pesar de que algunas sillas fueron cambiadas recientemente, presentan desajuste en el espaldar, apoya brazos dañados y/o desajustados y el cilindro regulador de altura dañado.
